PROGRAM PRAC KONSERWATORSKICH OŁTARZ GŁÓWNY ORAZ DREWNIANY STROP Z KOŚCIOŁA FILIALNEGO PW. MATKI BOŻEJ NIEUSTAJĄCEJ POMOCY W RUDGERZOWICACH

PRZEDMIOT I ZAKRES PRAC

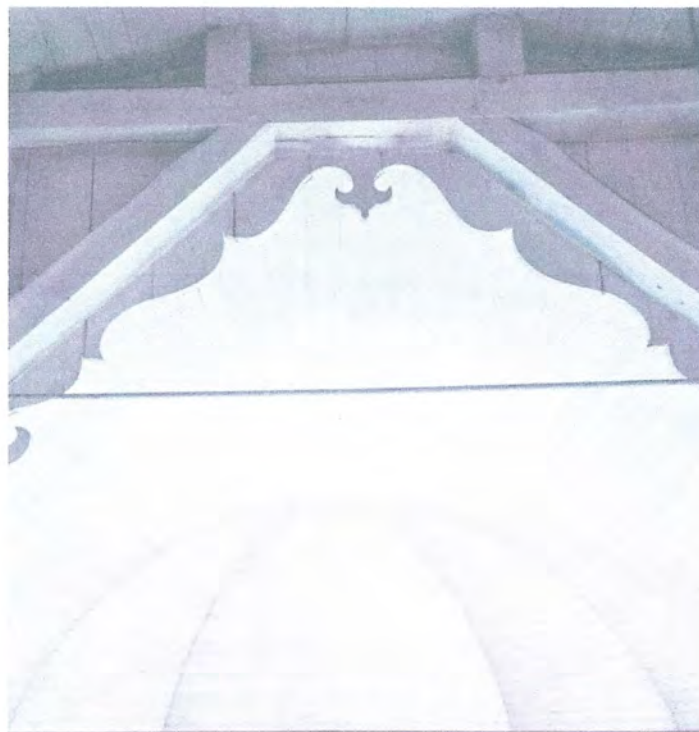
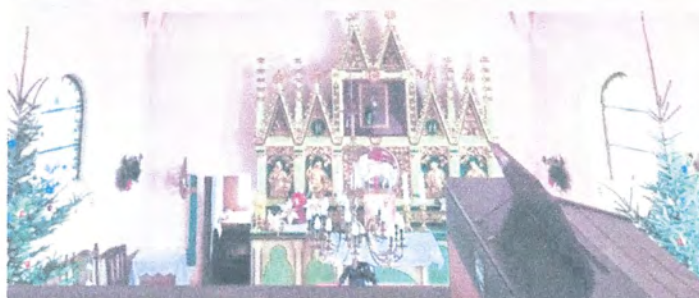
Strop deskowy o półkolistym kształcie przykrywający nawę kościoła pokryty został w latach 60 grubą warstwą wapienno-kredową. Samoistne odkrywki ukazują fragmenty polichromii w tonacji błękitno-zielonej.

2. Dezynsekcja i dezynfekcja obiektu preparatami HylotoX i Permethrin komplet w celu zapobieżenia powtórnej inwazji owadzych szkodników drewna
3. Zdejmowanie przemalowań z powierzchni desek stropu.
4. Doczyszczanie odkrytych powierzchni.
5. Założenie kitów w miejsce brakującej warstwy zaprawy.
6. Utrwalenie odkrytej warstwy polichromii.
7. Scalanie kolorystyczne powierzchni kitów.
8. Zabezpieczenie powierzchni polichromii.

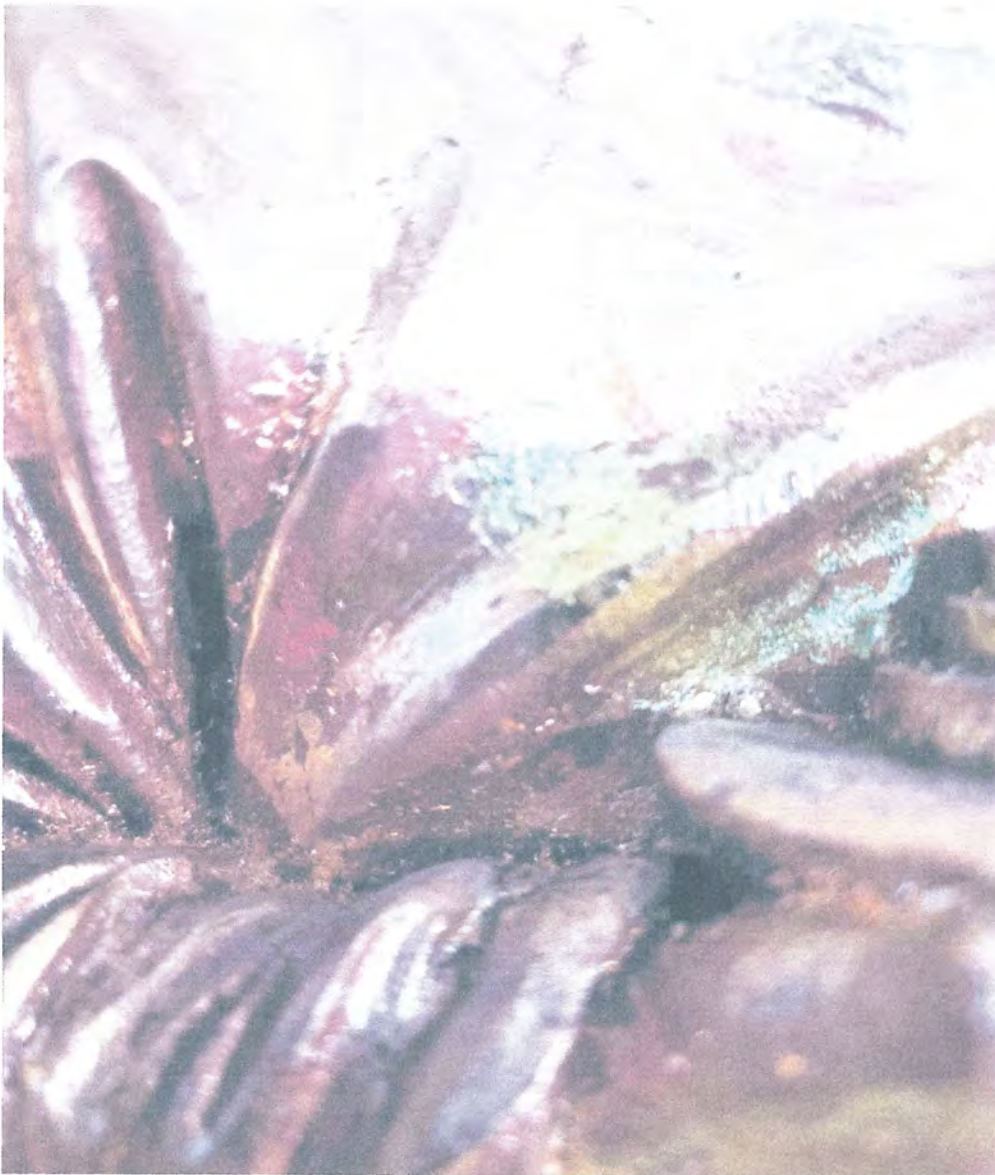
Konstrukcja drewniana ołtarza wykonana jest prawdopodobnie z drewna iglastego. Elementy snycerskie oraz rzeźby wykonane zostały w drewnie lipowym. Strukturę ołtarza częściowo pokryto zaprawą, polichromowano i w części snycerskiej wyzłocono. Detal głęboko rzeźbiony. Złocenia wykonane w technice pulmentowej na poler i mat w obrębie profili i snycerki. Stan zachowania zły.

Miejsca polichromowane wtórnie przemalowano a złocenia pokryto warstwami imitacji metali szlachetnych (szlakmetal w technice na mikstion olejny, szelaki).

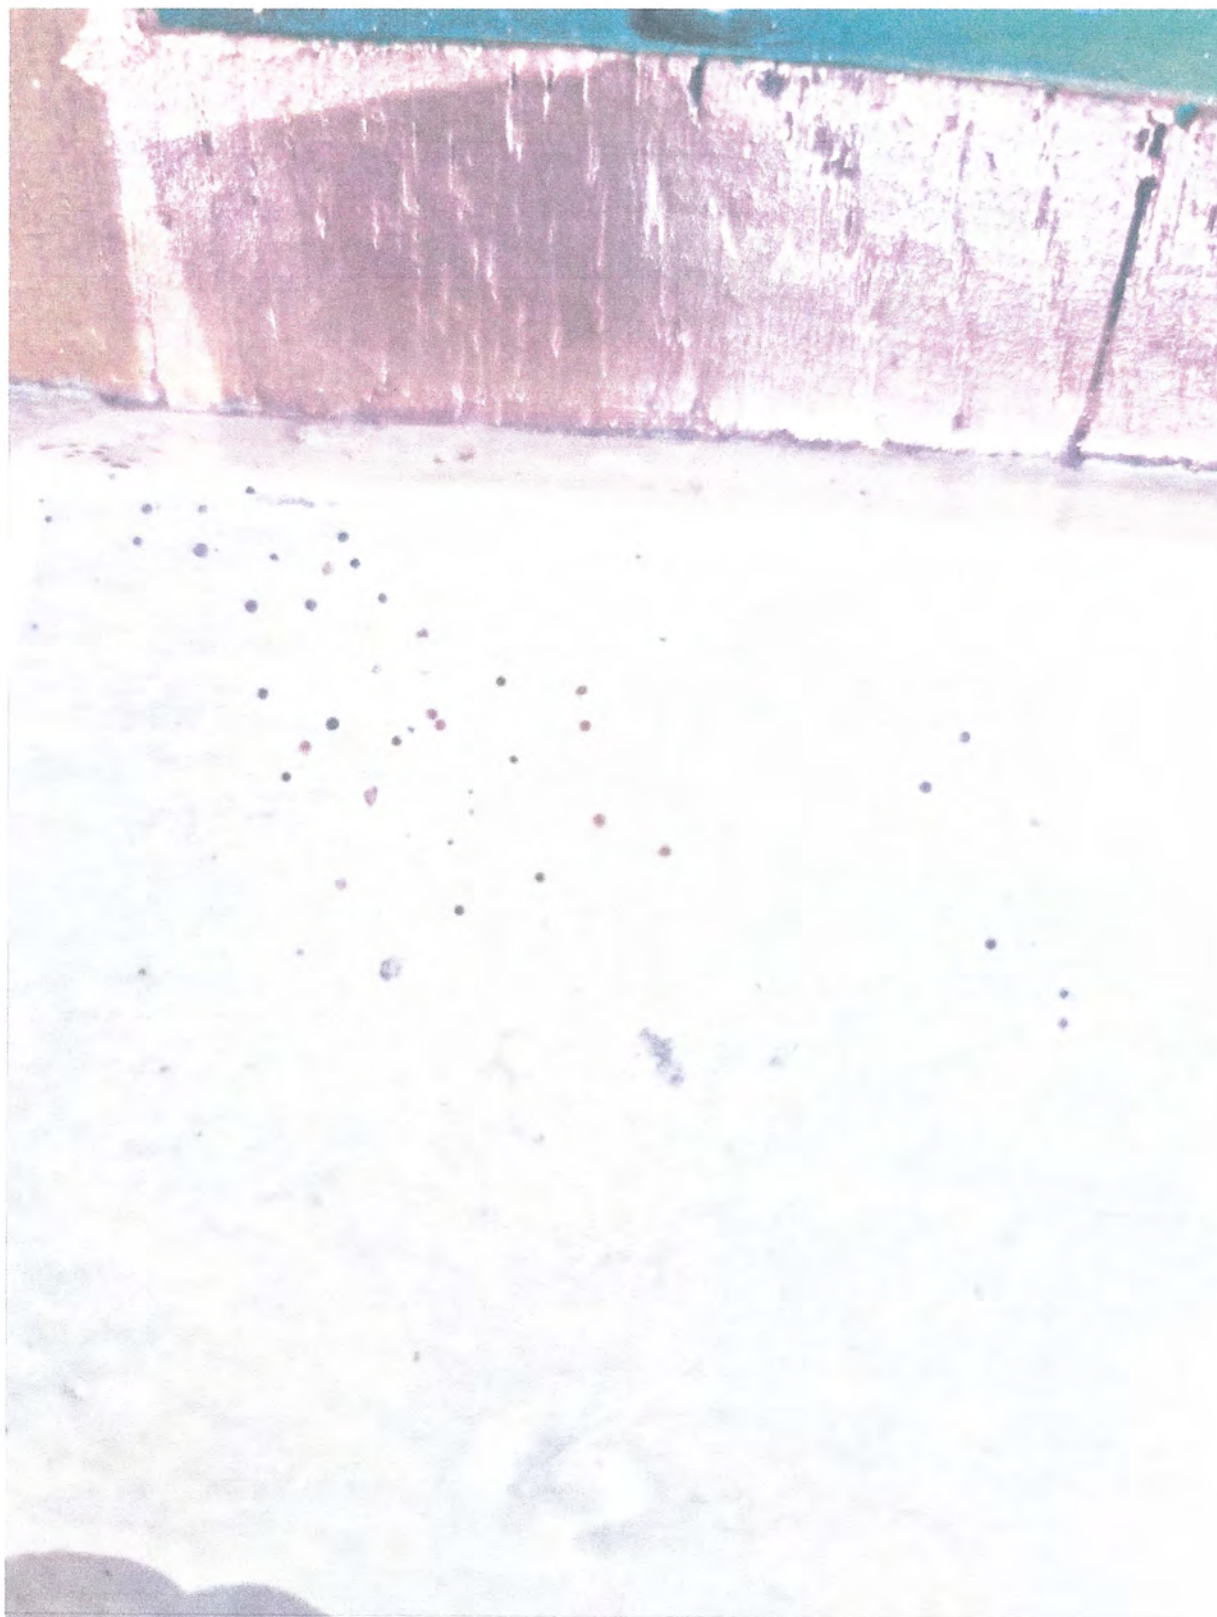
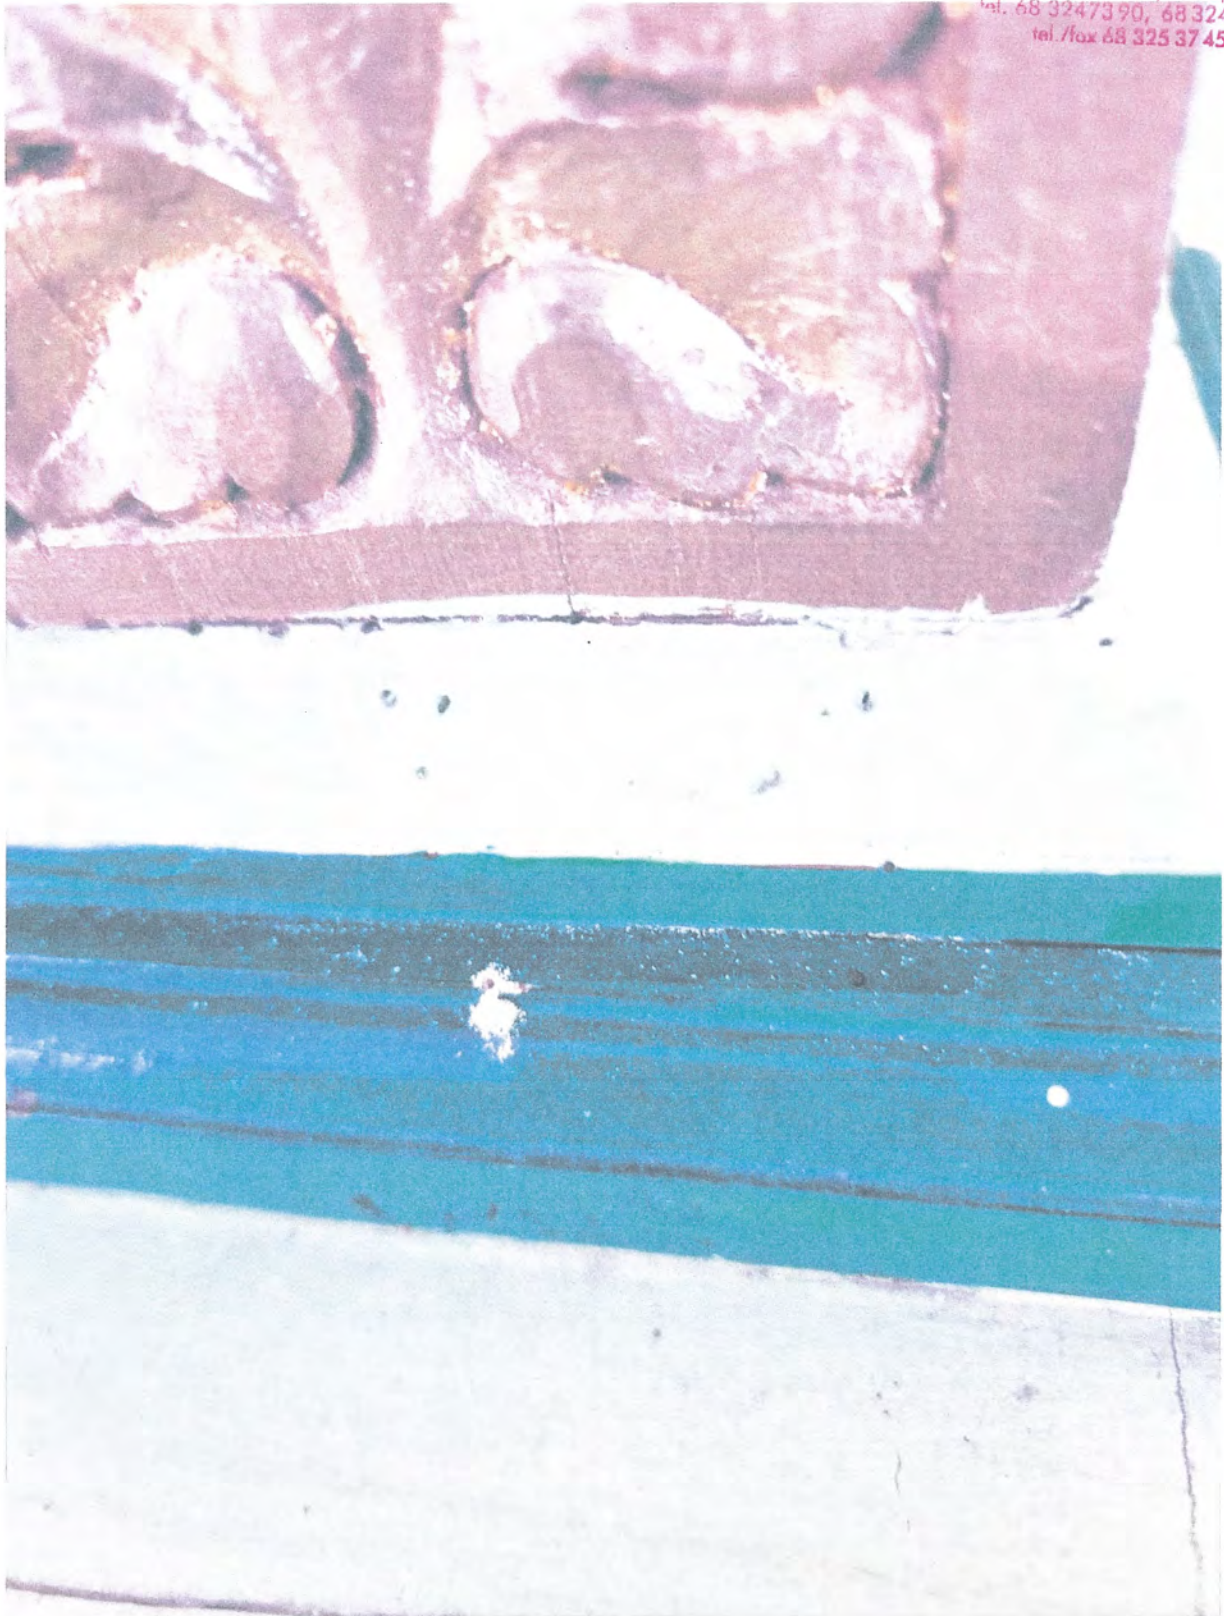
We wszystkich miejscach na strukturze i elementach snycerki widoczne ślady czynnych drewnojadów powodujące osłabienie i degradację struktury drewna.

9. Dezynsekcja i dezynfekcja obiektu preparatami HylotoX i Permethrin komplet w celu zapobieżenia powtórnej inwazji owadzych szkodników drewna.
10. Impregnacja za pomocą zanurzania i powlekania przy użyciu roztworu Hekolu I-50 w kompozycji rozpuszczalników /ksylen, toluen, aceton/ w obecności środków grzybo i owadobójczych. Odparowanie elementów impregnowanych nastąpi w środowisku zagęszczonych par benzyny ekstrakcyjnej i kompozycji rozpuszczalników w celu opóźnienia odparowania i równomiernego rozłożenia żywicy w impregnowanym drewnie. Zacieki impregnatu zostaną oczyszczone rozpuszczalnikiem. W przypadku impregnacji elementów z polichromią olejną, powierzchnia ich zostanie zabezpieczona bibułką japońską na kleju glutenowym.

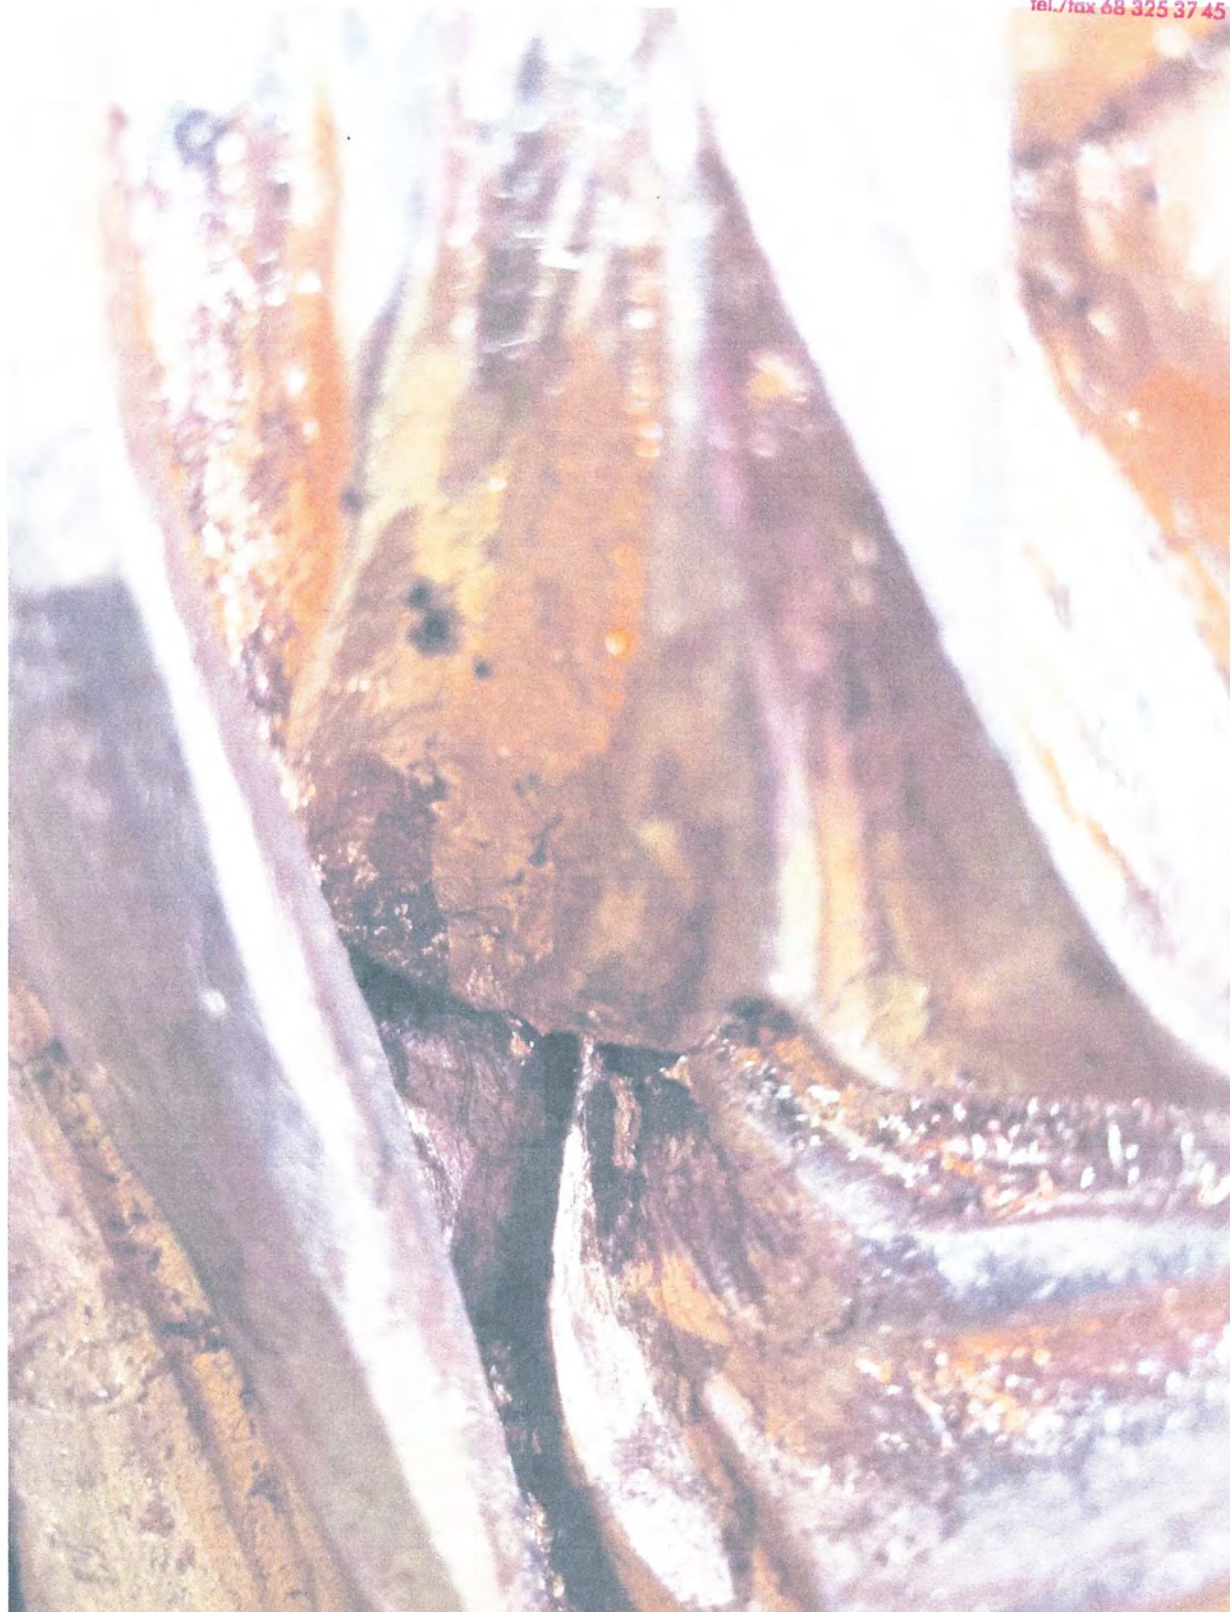
Polichromie są zabrudzone, poprzecierane, plamiste. Wykonane niestarannie, w szczelinach i zakamarkach widać zalegający brud.

Pierwotne złączenia przykryto warstwą złotoli i folii.

Obecna , widoczna warstwa polichromii jest wtórna. Przemalowania dokonano współcześnie farbami olejnymi.

5. Wykonanie badań budowy technicznej i technologicznej oraz wykonanie stratygrafii.
6. Zdjęcie przemalowań na wszystkich polichromowanych powierzchniach struktury ołtarza /mechaniczne i chemiczne za pomocą dobranych środków chemicznych/.

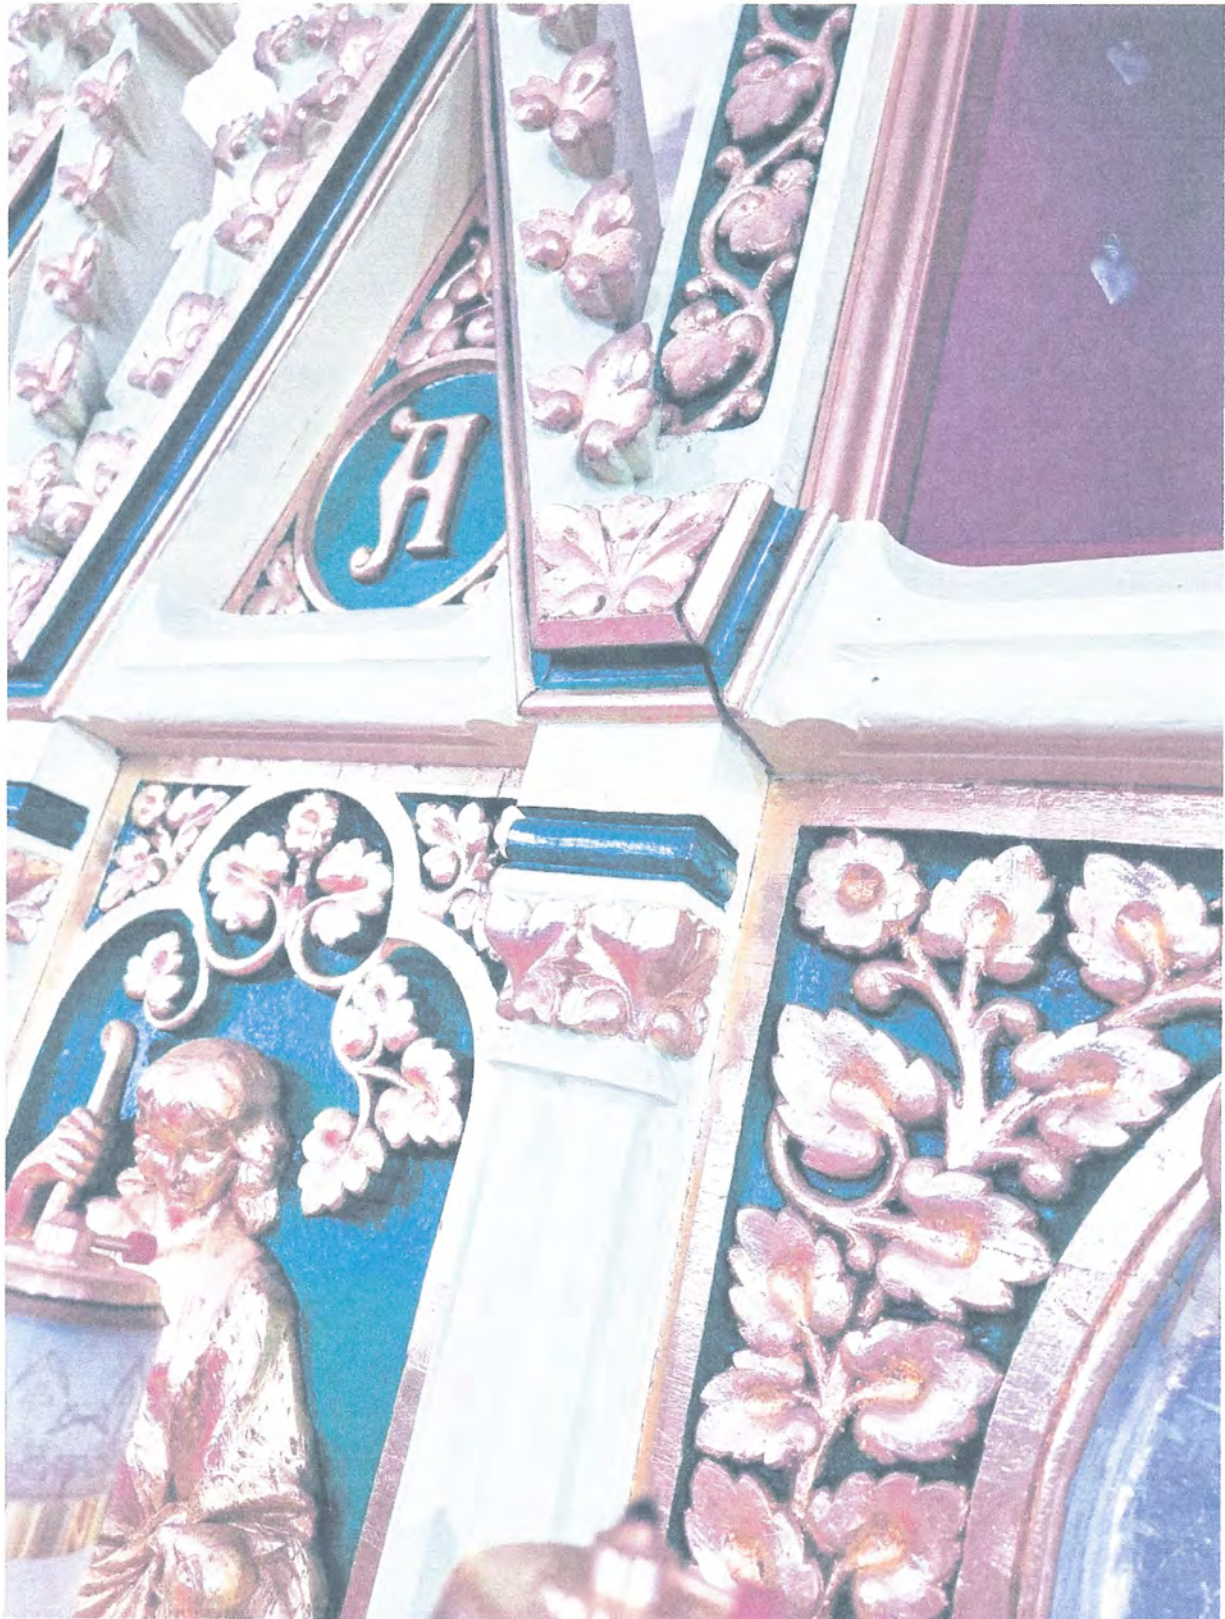
Wielokrotne przemalowania doprowadziły do zatarcia powodując znaczne zniekształcenie plastycznej formy ołtarza. Wstępne oględziny obiektu dają wyobrażenie o bardzo złym stanie technicznym i estetycznym ołtarza.

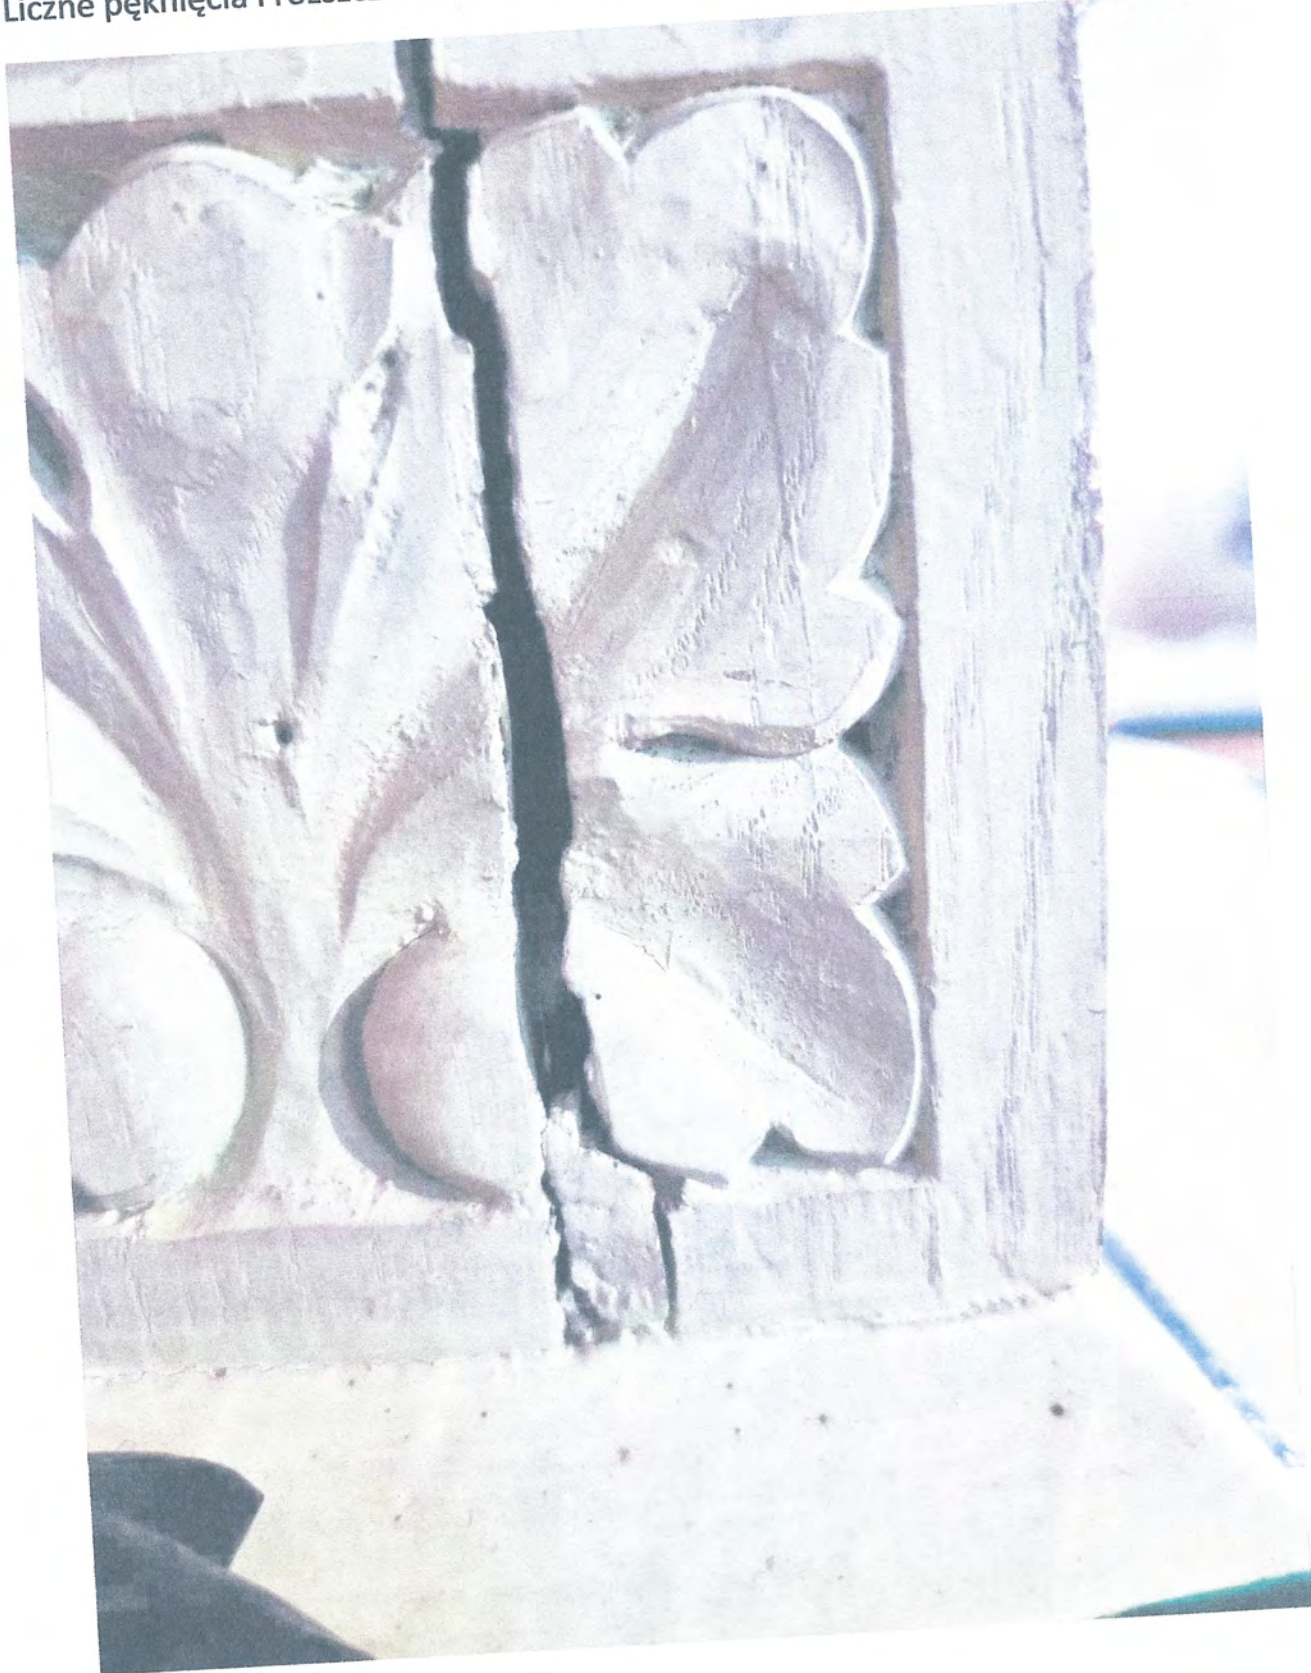
Liczne pęknięcia i rozszczelnienia konstrukcyjne.

12. Usunięcie wadliwych połączeń stolarskich. Sklejenie pęknięć. Wypełnienie rozeschnięć taszlami z drewna identycznie gatunkowego na kleju glutenowym.

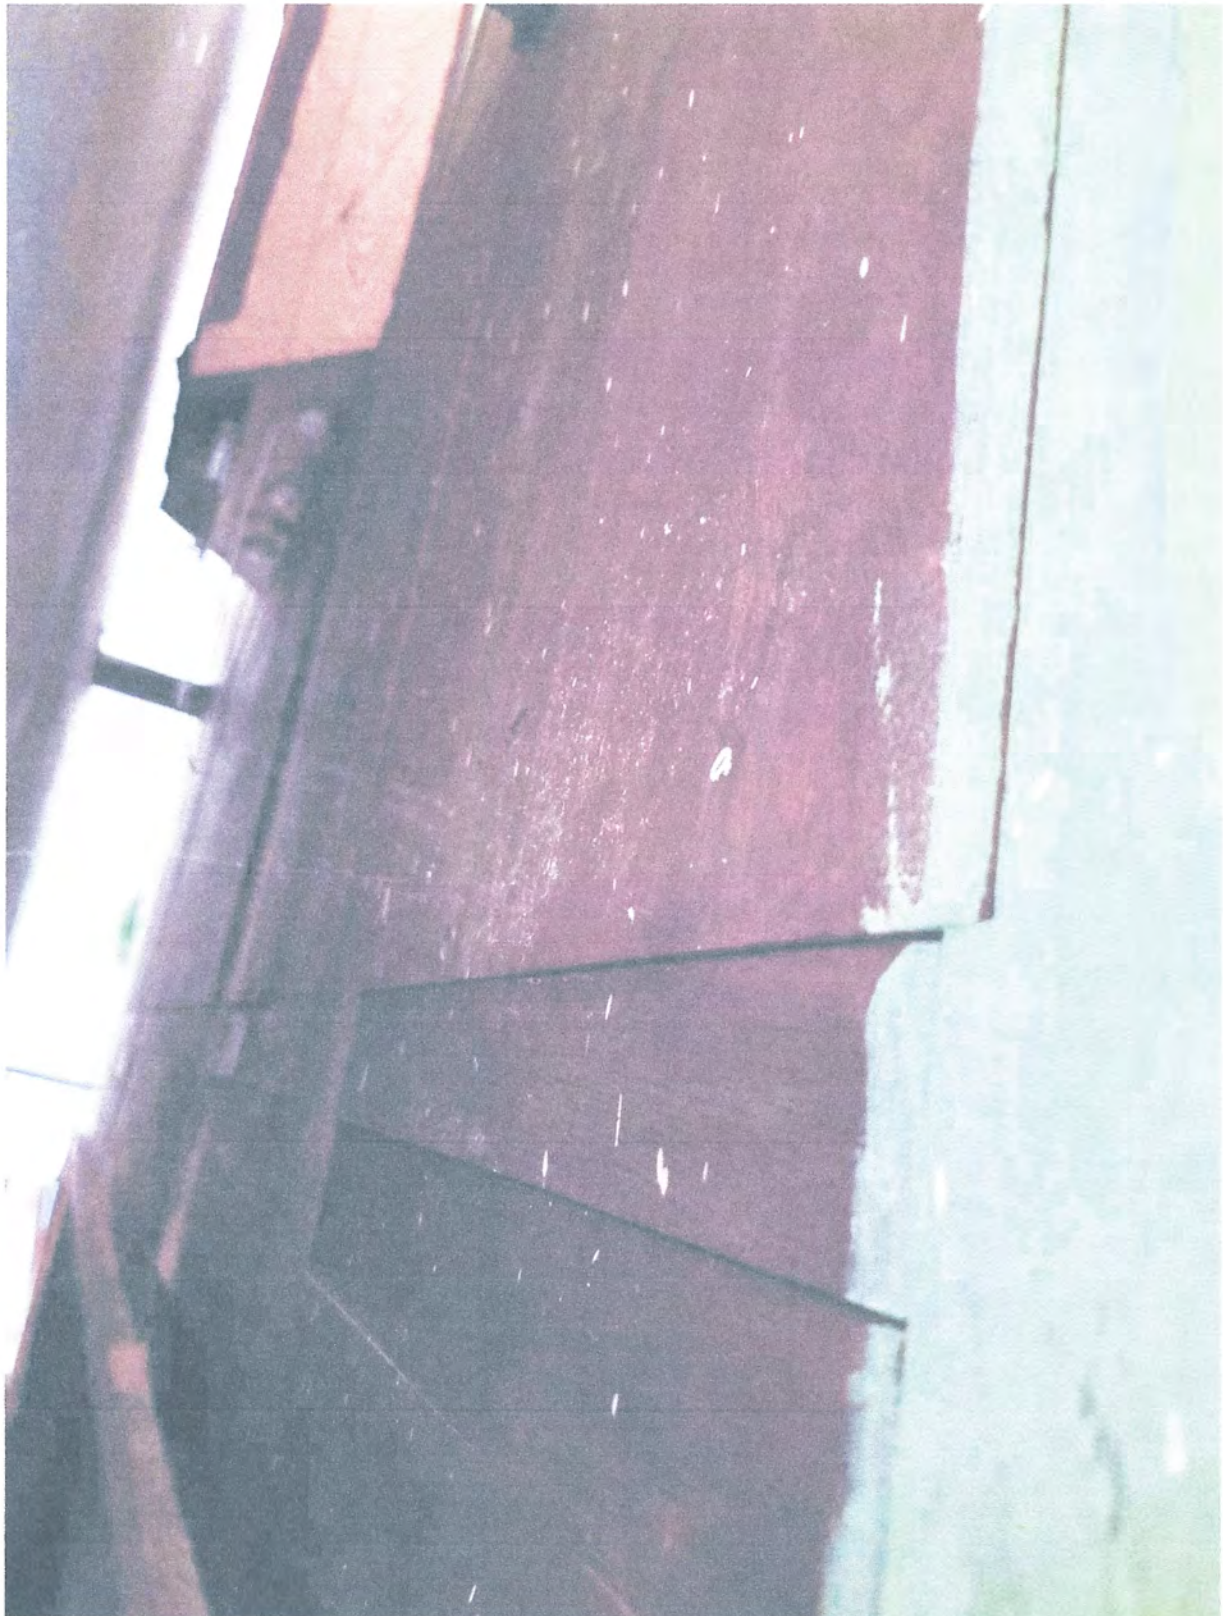
Plecy ołtarza z widocznymi zabrudzeniami i przeróbkami konstrukcyjnymi:
